## Analisi termica motore monofase

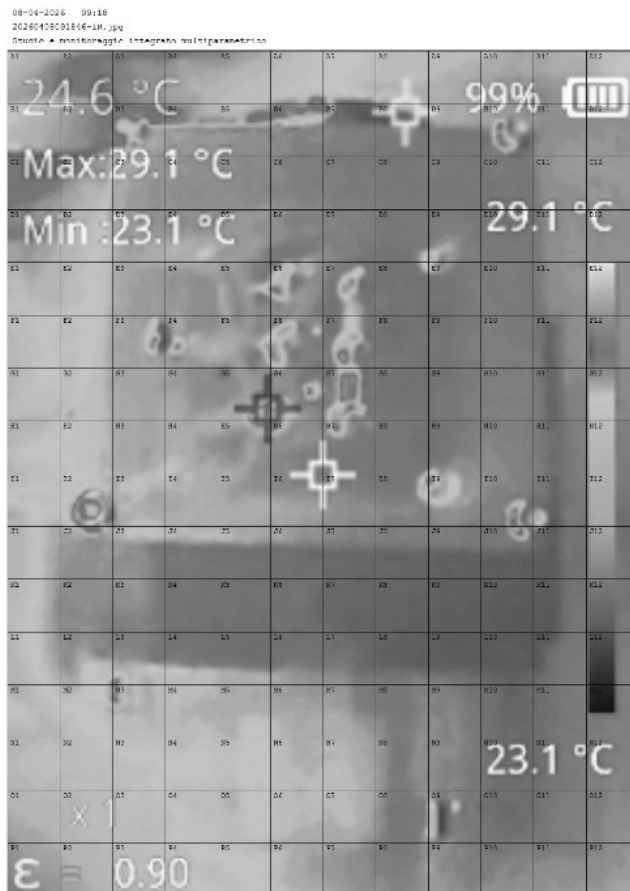
Nel frame a riposo il campo termico appare contenuto e senza forti concentrazioni locali. Nel frame dopo funzionamento la temperatura aumenta in modo evidente e la zona centrale, corrispondente all'area della morsetteria aperta, risulta più calda rispetto alle parti periferiche del carter.

Nel frame a riposo risultano Tmax 29.1 °C e Tmin 23.1 °C.

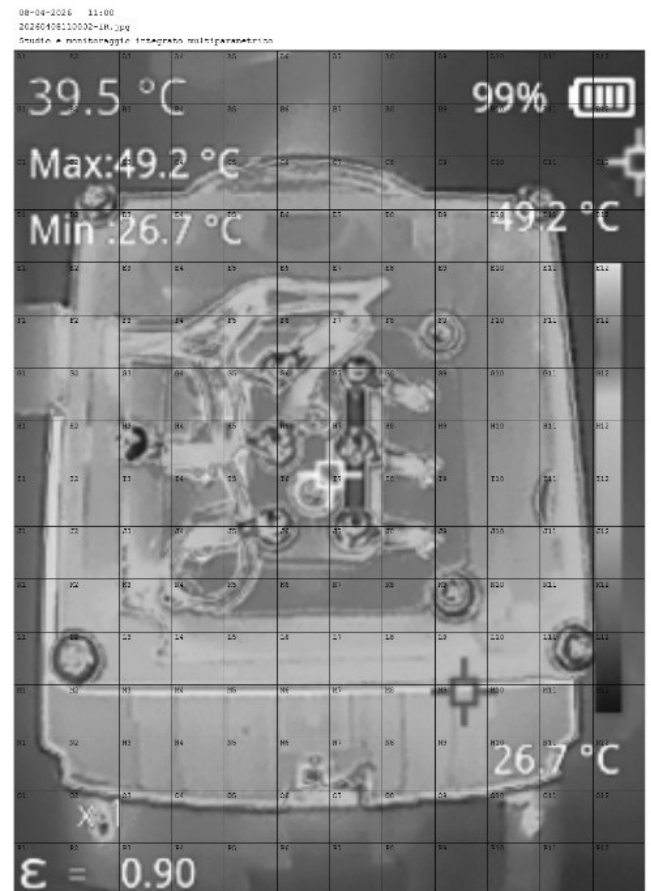
Sono presenti punti caldi localizzati in corrispondenza di elementi circolari e di punti prossimi alle connessioni visibili. Le superfici esterne del corpo motore risultano meno calde della zona centrale.

Nel frame dopo funzionamento risultano Tmax 49.2 °C e Tmin 26.7 °C.

Nel frame caldo emerge una distribuzione con gradiente termico centro-bordi: la zona della morsettiera e dell'area centrale è più calda, mentre il carter esterno presenta temperature inferiori.

All'interno della zona centrale il calore non è distribuito in modo uniforme, ma mostra concentrazioni localizzate su alcuni elementi.

Nel frame dopo funzionamento si osservano hotspot puntiformi su componenti circolari e su punti prossimi alle connessioni visibili.

Questi punti risultano termicamente più elevati rispetto all'intorno immediato.

La concentrazione termica nella morsettiera aperta è più marcata rispetto al resto della carcassa motore.

Le concentrazioni locali nella zona morsettiera sono compatibili con dissipazioni localizzate o con resistenze di contatto su elementi di connessione, ma questa lettura deve restare prudente perché i punti metallici esposti possono essere influenzati anche da differenze di emissività o da effetti riflettenti.

Controllare il serraggio delle connessioni nella morsettiera.

Misurare la corrente di linea e, se possibile, confrontarla con il regime di esercizio atteso.

Ripetere la ripresa con marker ad alta emissività applicati sui punti metallici principali per ridurre l'incertezza radiometrica.

Acquisire un nuovo frame dopo tempo di funzionamento noto e in condizioni definite.
